Réparation d'une perforation radiculaire avec le MTA: une étude de cas

Clinique de parodontologie,
endodontie et cariologie,
Université de Bâle, Suisse

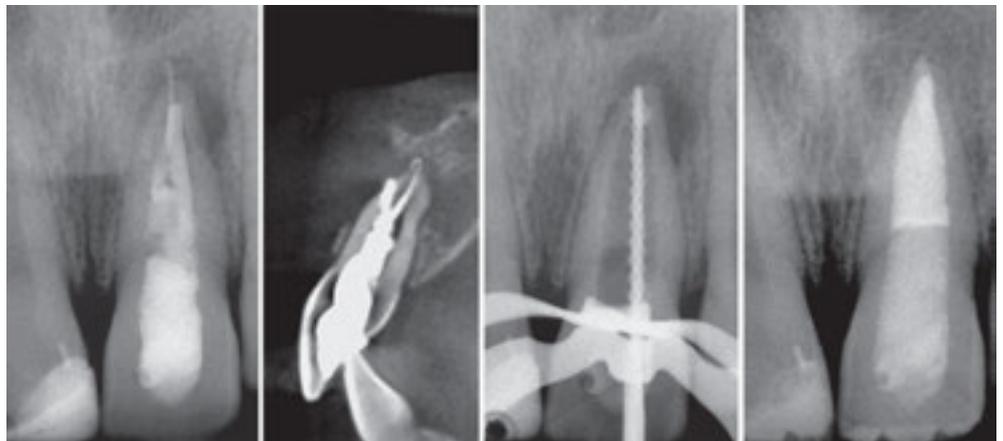
Image en haut: Incisive avec vaste lésion périapicale et perforation radiculaire iatrogène avant et après traitement.

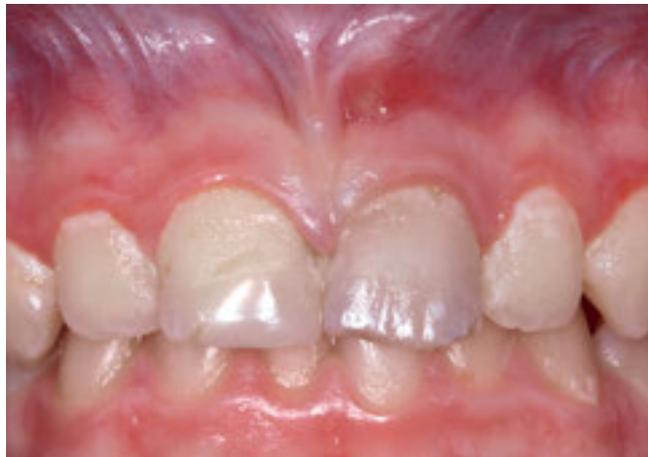
Ce patient de 14 ans a été adressé pour évaluation du status endodontique et traitement ultérieur à la Clinique de parodontologie, endodontie et cariologie, Cliniques universitaires de médecine dentaire, Bâle. Quatre ans plus tôt, un traitement endodontique avait été pratiqué *alio loco* sur la dent 21, en raison d'une fracture de la couronne avec participation pulpaire. L'obturation canalaire a été révisée trois ans plus tard. Des douleurs latentes à la pression et une fistule sur la dent 21 ont alors incité le médecin-dentiste traitant à nous adresser ce patient. L'anamnèse médicale générale était sans particularité. A l'examen clinique, la dent 21 présentait une nette dyscoloration, alors que le reste de la dentition était sans particularité. Un orifice fistulaire accompagné d'une légère tuméfaction a été mis en évidence au niveau de la pointe de la racine de la 21, sur la face vestibulaire (fig. 1). Le test de sensibilité à la percussion était sans particularité. Comme prévu, le test de

Fig. 1 L'incisive 21 présente une dyscoloration évidente, avec une fistule vestibulaire.

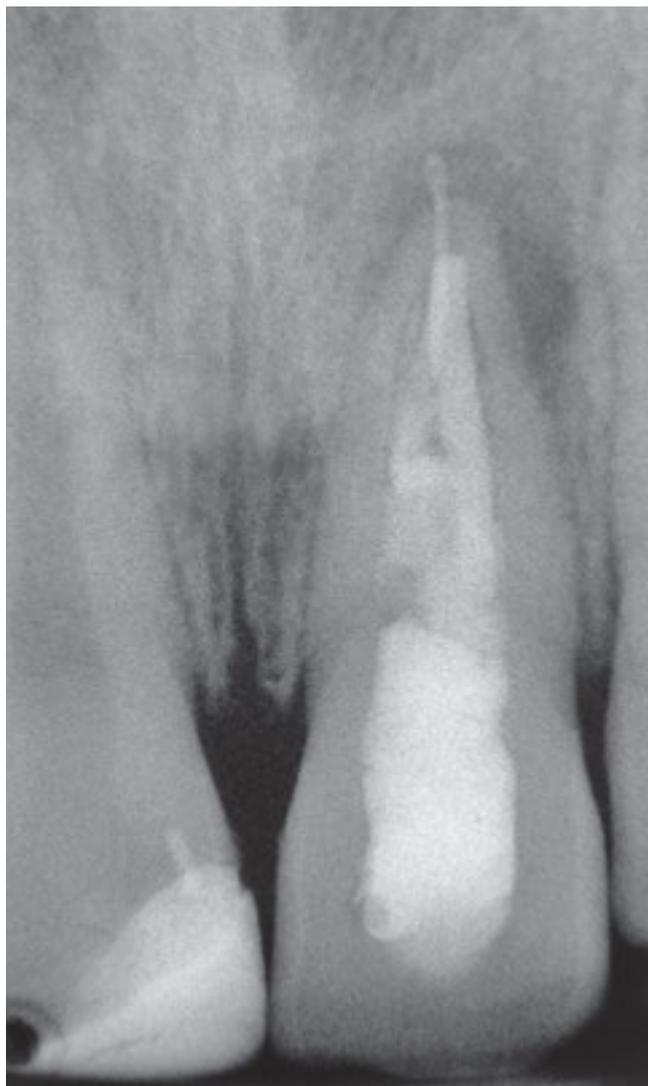
Fig. 2 Radiographie initiale de la 21: vaste lésion périapicale; obturation inhomogène du canal radiculaire

généralisée. Il n'a pas été constaté d'augmentation des profondeurs de sondage du sillon gingival. L'image obtenue sur le film radiologique dentaire montre au niveau de la 21 une lésion périapicale étendue et une obturation canalaire hétérogène (fig. 2). De plus, une seule pointe de gutta-percha était visible au-delà de l'apex. Au vu de la situation peu claire dans la région apicale, une tomographie volumétrique numérique a été réalisée en tant qu'examen diagnostique supplémentaire. Les images obtenues ont montré dans le tiers apical une perforation iatrogène étendue de la paroi vestibulaire de la racine avec hyperclarté adjacente (fig. 3). De plus, des zones non obturées du canal radulaire étaient visibles dans la région apicale, et de la substance dentaire dure avait été enlevée en excès sur la paroi vestibulaire, en relation avec le traitement endodontique réalisé précédemment.

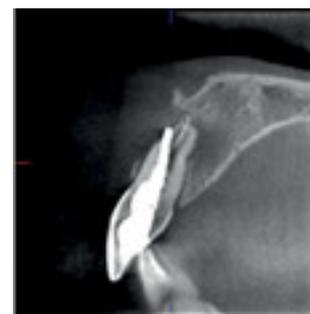
La représentation tridimensionnelle de cette zone a permis d'évaluer avec précision l'étendue et l'emplacement de la perforation. Le diagnostic de suspicion a été formulé comme suit: parodontite apicale symptomatique de la 21 avec perforation radulaire et fistule.

Fig. 3 Détail de la TVN: perforation iatrogène étendue de la paroi vestibulaire, avec des parties apicales non obturées du canal radulaire

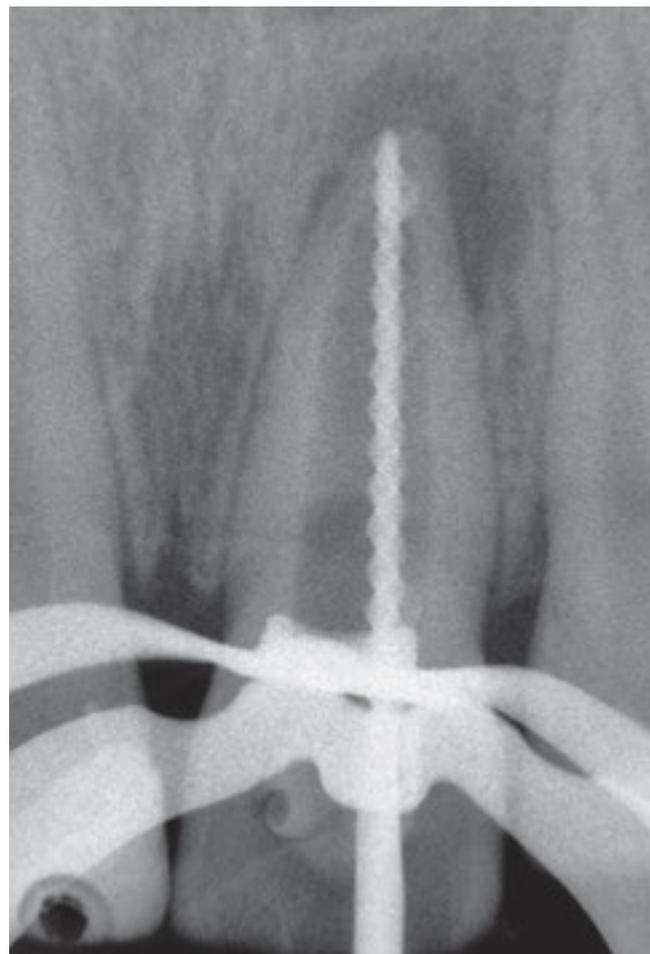
Fig. 4 Mesure radiographique

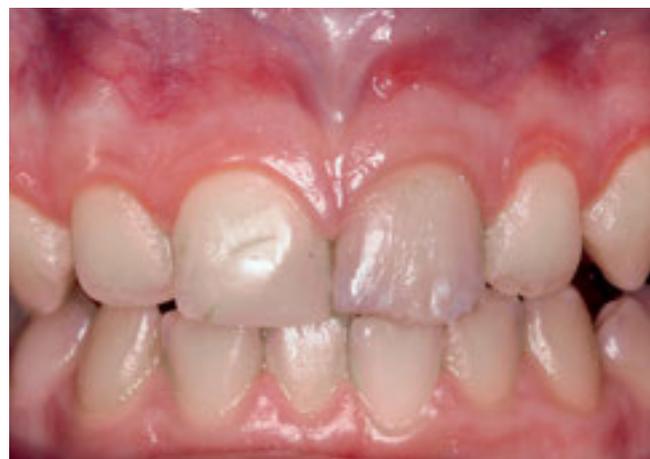
Lors du deuxième rendez-vous, trois semaines plus tard, le patient était asymptomatique. Le status clinique était nettement amélioré. La tuméfaction avait disparu, et l'orifice de la fistule était remplacé par une cicatrice discrète (fig. 5). Après irrigation abondante au NaOCl avec activation ultrasonique, la perforation a été fermée avec du MTA (ProRoot, Dentsply/Maillefer, Ballaigues, Suisse). Pour l'application du MTA, le système MAP (Micro Apical Placement System, Produits Dentaires, Vevey, Suisse) a fait ses preuves (fig. 6). A l'aide d'une canule de taille convenable, le matériau d'obturation a été appliqué de manière ciblée. Le MTA introduit par portions a été condensé par des fouloirs. La perforation a été scellée en bloc avec le fond du canal radulaire, sur une longueur de 2 mm (fig. 7-8).

Fig. 5 Diminution de la tuméfaction et cicatrisation de la fistule après trois semaines

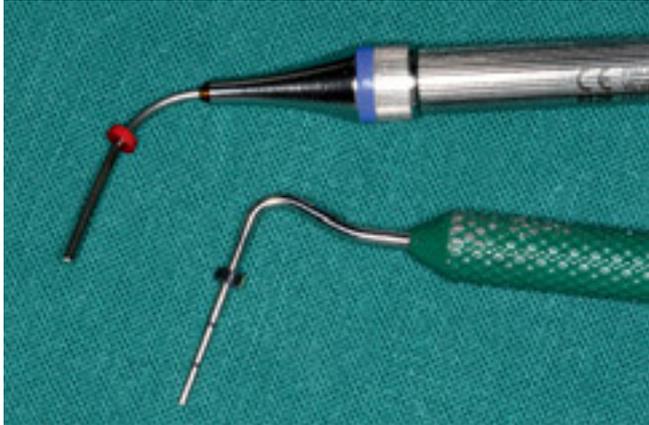
Fig. 6 Canules avec code couleur du système MAP et fouloir d'application du MTA

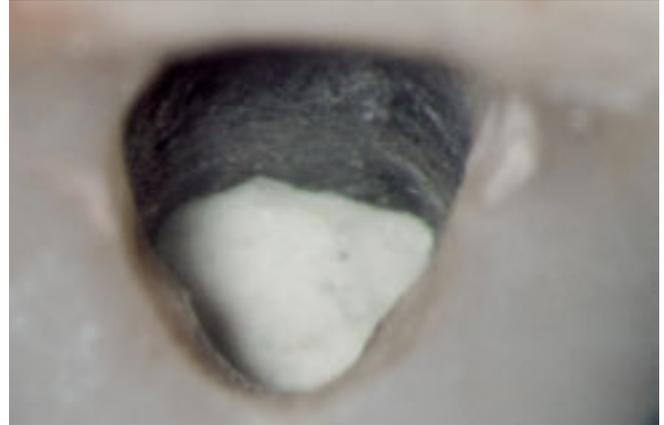
Fig. 7 Situation au microscope opératoire après l'application du MTA

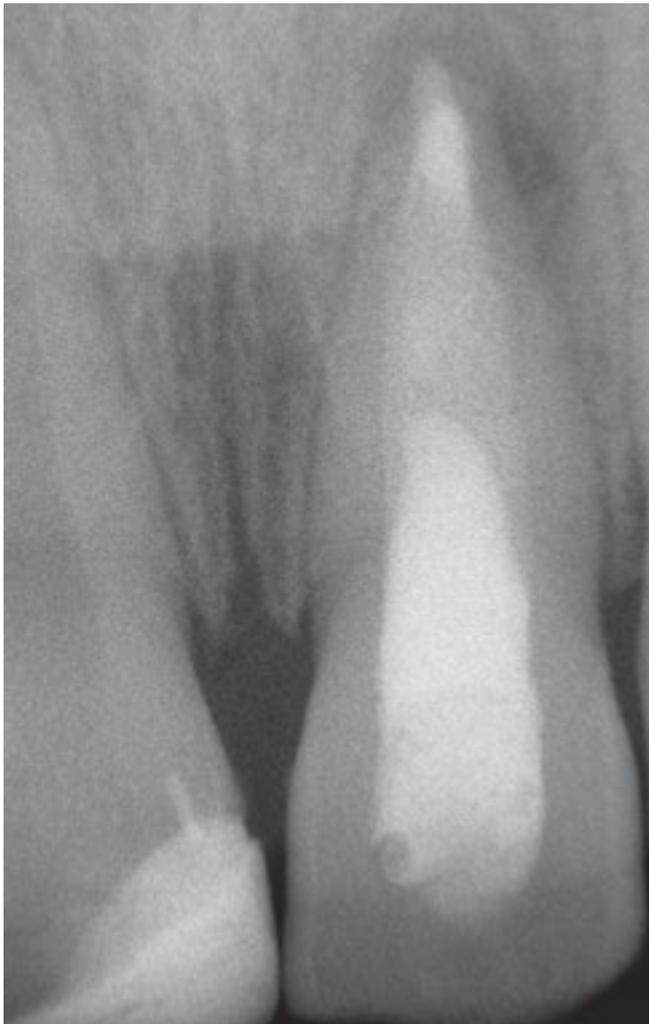
Fig. 8 Fermeture de la perforation et obturation étanche de l'extrémité inférieure du canal sur 2 mm avec du MTA

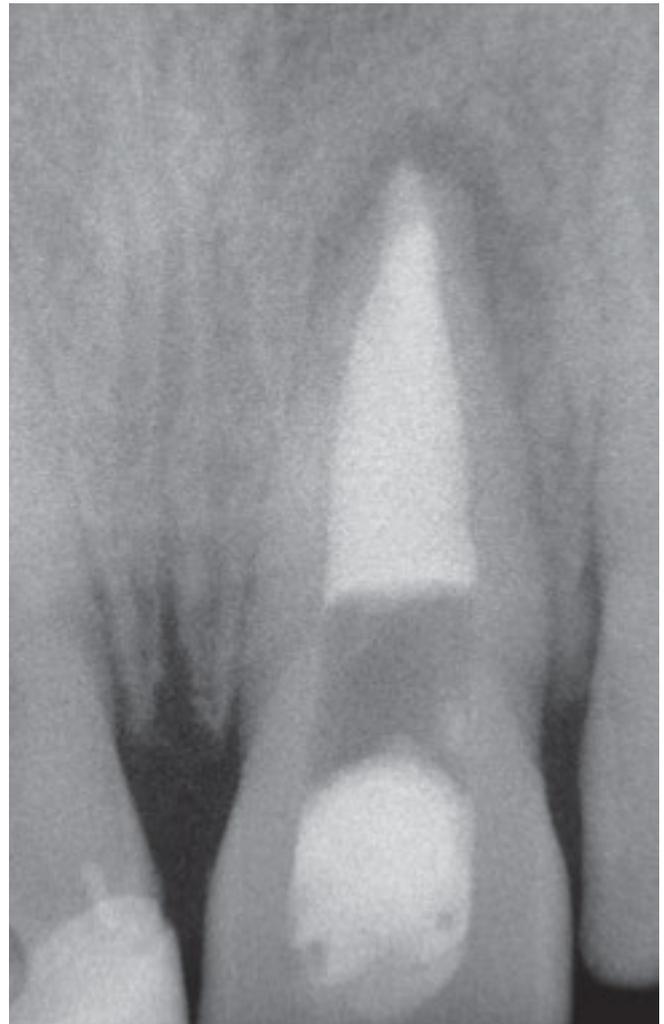
Fig. 9 Image radiologique après obturation canalaire

Le reste du canal radulaire a été rempli avec de la gutta-percha thermoplastique (Bee-Fill®[®], VDW, Munich, Allemagne) et du sealer (AH Plus, Dentsply, Constance, Allemagne) en utilisant la condensation verticale avec des fouloirs de différentes tailles (fig. 9). La dent 21 présentait en outre une dyscoloration marquée. L'adaptation aux dents adjacentes nécessitait un blanchiment interne. L'obturation canalaire a réduite au préalable

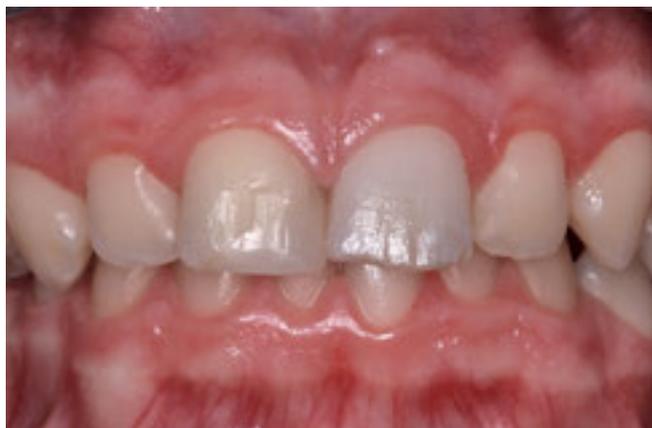
s'est présenté qu'au bout de sept semaines pour enlever l'agent de blanchiment. L'éclaircissement des tissus dentaires durs était un peu trop prononcé en raison de la longue durée de blanchiment (fig. 10). La fermeture définitive de la bouche de trépanation a été réalisée avec du composite. Nous avons veillé à ancrer le composite aussi bas que possible dans le tiers coronaire de la racine, afin de stabiliser au mieux les parois dentaires minces (fig. 11).

Fig. 10 La dent 21 après blanchiment interne

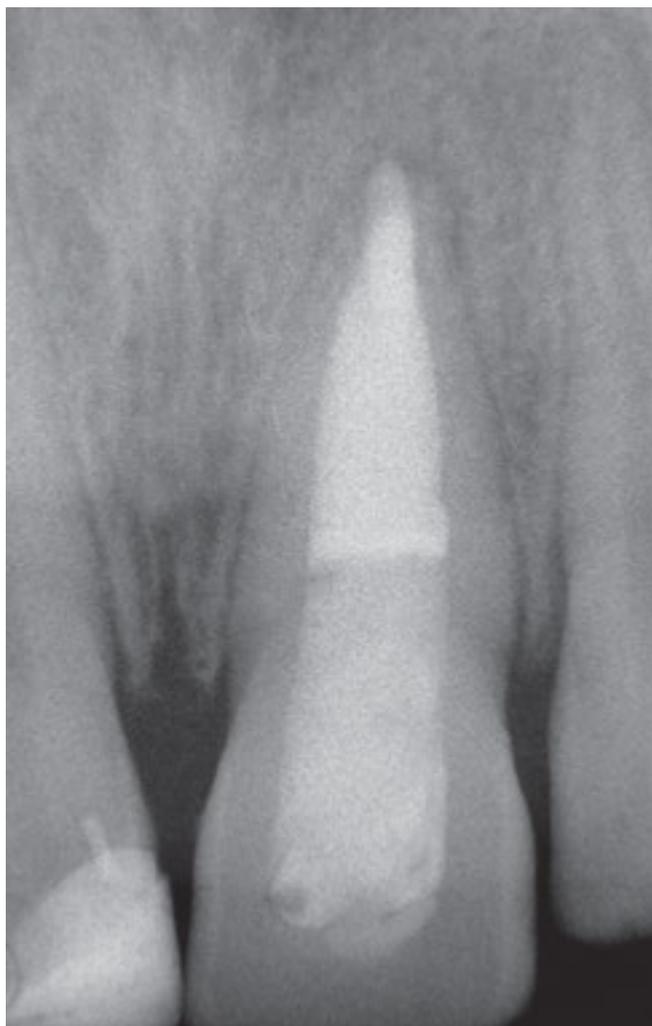
Fig. 11 Contrôle radiologique après obturation en composite

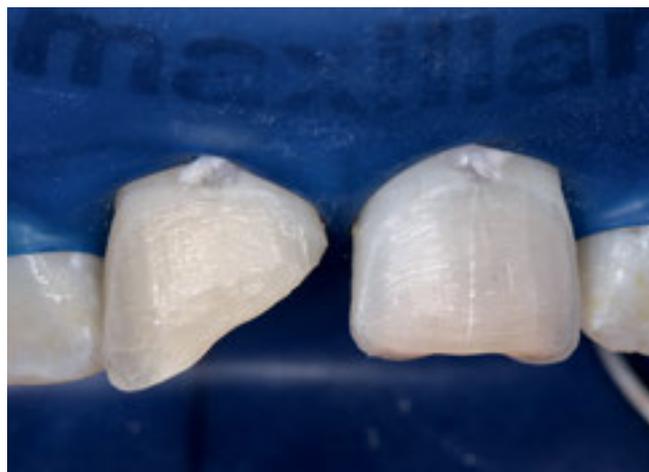
Fig. 12 Préparation de la restauration incisive

Pour prendre en compte le désir d'amélioration esthétique exprimé par le patient, il était prévu de réaliser simultanément le renouvellement des obturations en composite insuffisantes des deux incisives centrales. Les restaurations esthétiques antérieures ont été réalisées conformément à la technique de stratification pour les restaurations de classe IV (KRÄSTL ET COLL. 2011). Une maquette en composite (mock up) a été créée pour simuler la forme future de la dent; le moulage a été réalisé avec un composé de silicone (Coltoflax, Coltene, Altstätten, Suisse). L'empreinte en silicone a été coupée avec un scalpel de manière à préserver la partie palatine. Avec cette clé en silicone, il a été possible de modeler la face palatine après prétraitement adhésif de la structure dure de la dent avec une masse émail (Filtek Supreme XTE) (fig. 12–13). La clé a été retirée après la polymérisation. Ainsi, la face palatine a restitué correctement la forme des incisives. Après la construction du contour proximal de la restauration, la stratification de la dentine a été réalisée à partir d'une masse opaque de couleur appropriée. Le noyau dentinaire recouvrait la moitié environ du biseau labial et simulait dans la zone incisale la présence de structures mamelonnées (fig. 14). Les zones incisales entre les mamelons ont été remplies de masse composite hautement transparente. La restauration a été achevée sur la face vestibulaire avec une fine couche de masse émail, puis polie à un brillant élevé (fig. 15–16). Cette

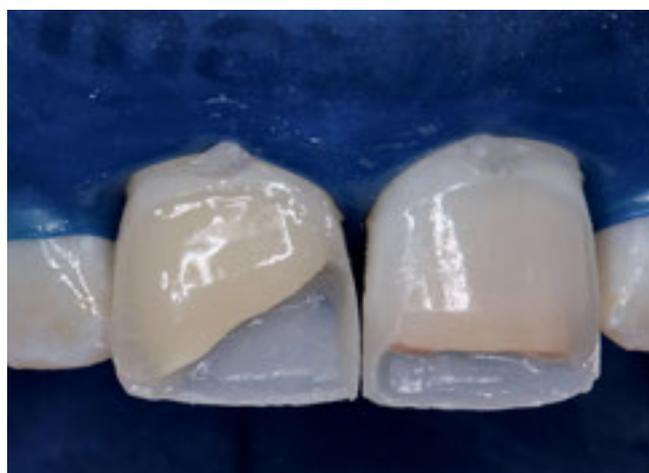
Fig. 13 Technique de stratification: construction des parois palatines de mise en forme

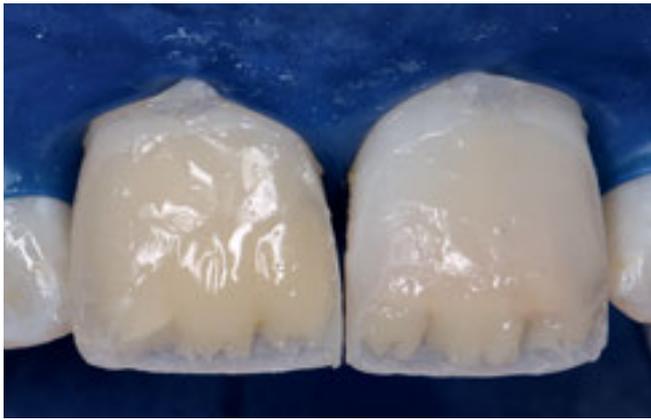
Fig. 14 Noyau dentine de structure mamelonnaire

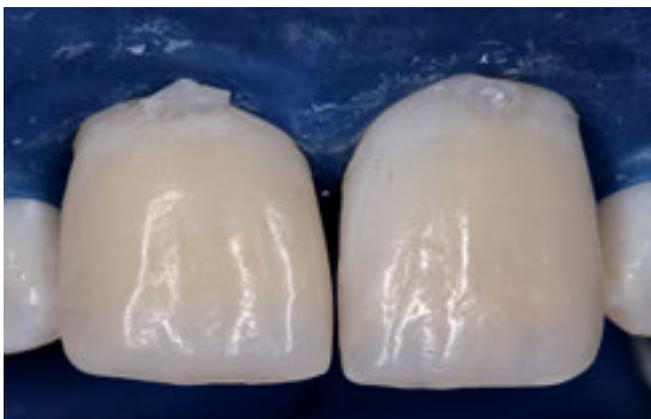
Fig. 15 Polissage des restaurations en composite

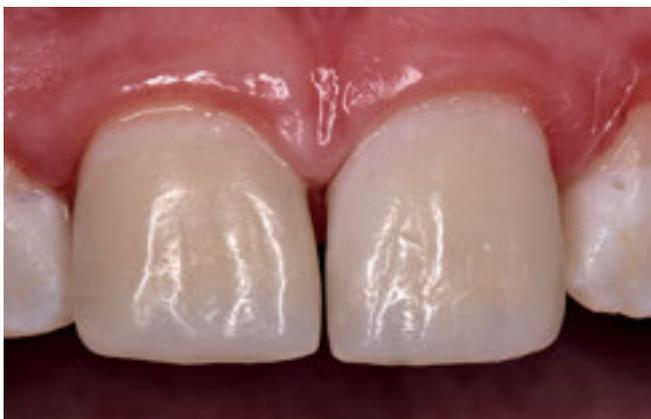
Fig. 16 Achèvement de la reconstruction en composite angulaire

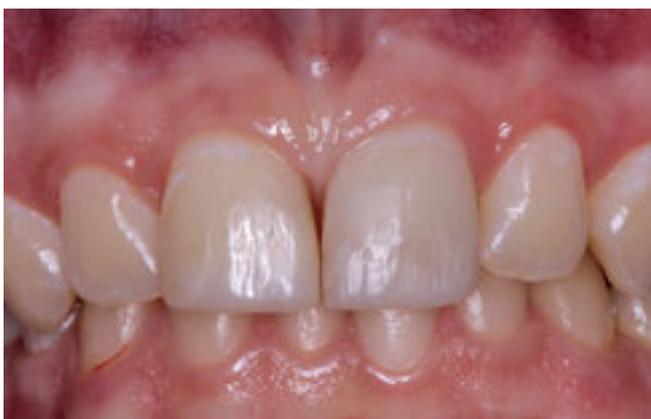
Fig. 17 Status local après trois ans

procédure mini-invasive a permis d'obtenir un résultat esthétique satisfaisant. Les contrôles semestriels et annuels ont montré un status clinique sans particularité (fig. 17). La fistule avait disparu, il ne restait qu'une petite cicatrice à ce niveau. La radiographie de contrôle après trois ans a montré la guérison complète de la lésion osseuse périapicale (fig. 18).

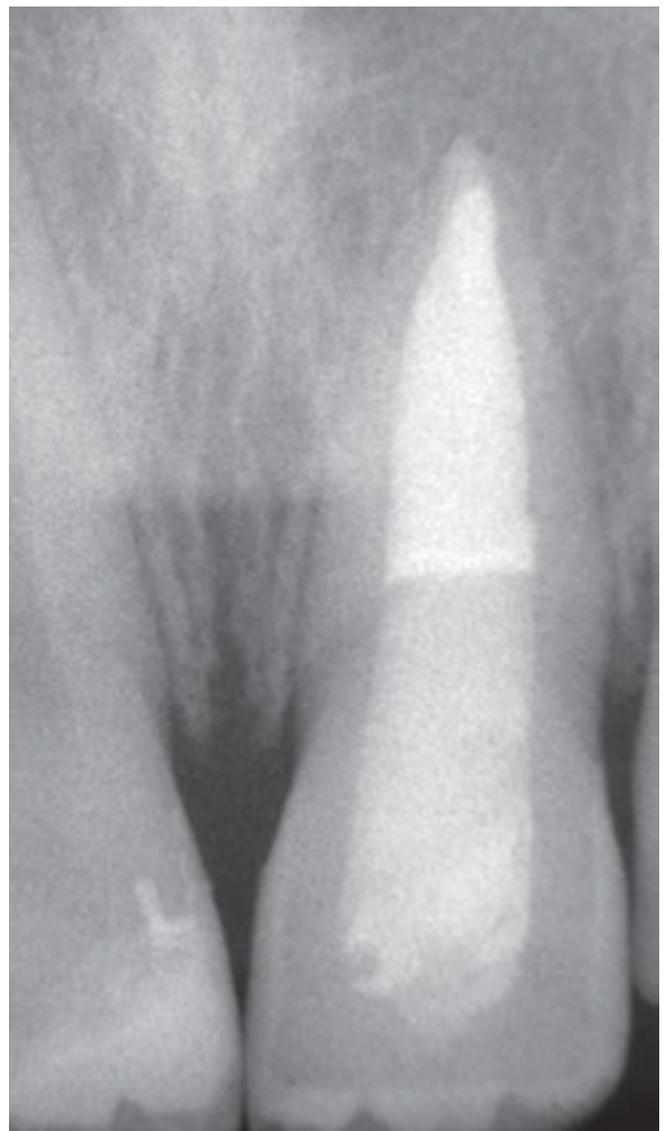
Fig. 18 Radiographie de contrôle après trois ans
